# **La avaricia urbanística ha secado la Fuente Juncal en Orusco de Tajuña (Madrid)**

**La Fuente Juncal, el lugar donde nacía el arroyo Juncal, ha dejado de brotar.**

**Todo esto ha ocurrido como consecuencia de las obras para la construcción de 42 viviendas en hilera en la finca residencial “Los Juncales” de la promotora ORPLACO (Grupo ROAN). La empresa que está realizando las obras es la constructora SEOP.**

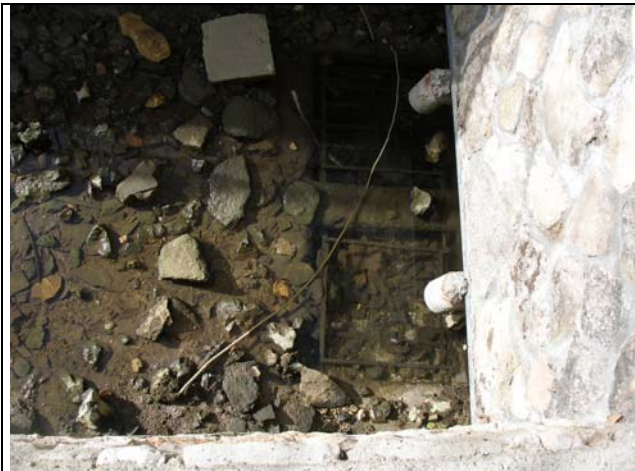
Imagen de la fuente Juncal el 6 de diciembre de 2007, se ven los caños secos y las piedras secas. Solo quedan unos charcos y el agua ya no sale del estanque.

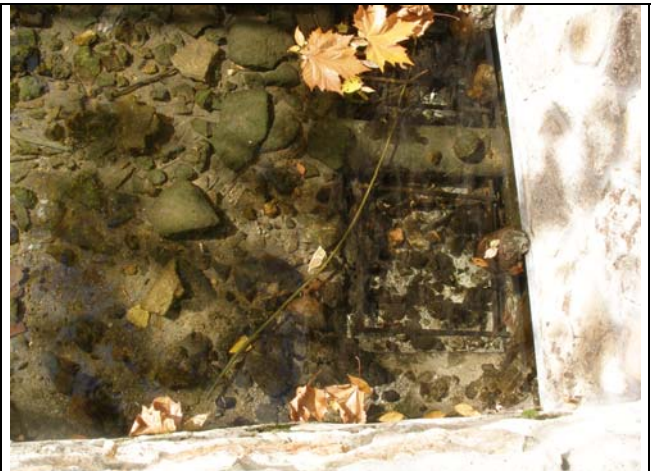
Imagen de la fuente Juncal el 10 de noviembre de 2007. Se ven las piedras en el fondo y los caños cubiertos de agua. Algunas hojas flotan sobre la lámina de agua.

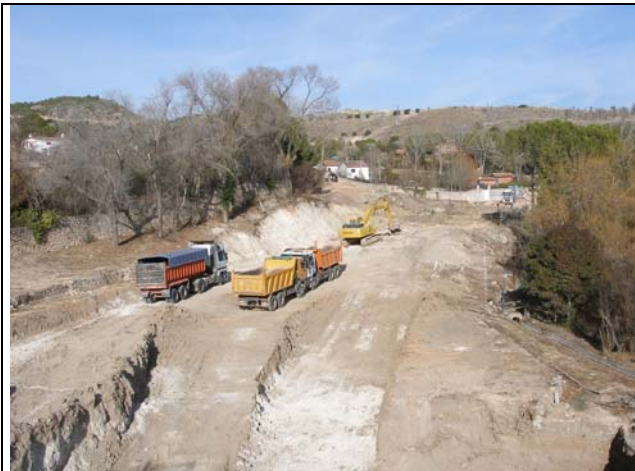
Excavaciones en el sector suroeste de la finca, el 6 de diciembre de 2007

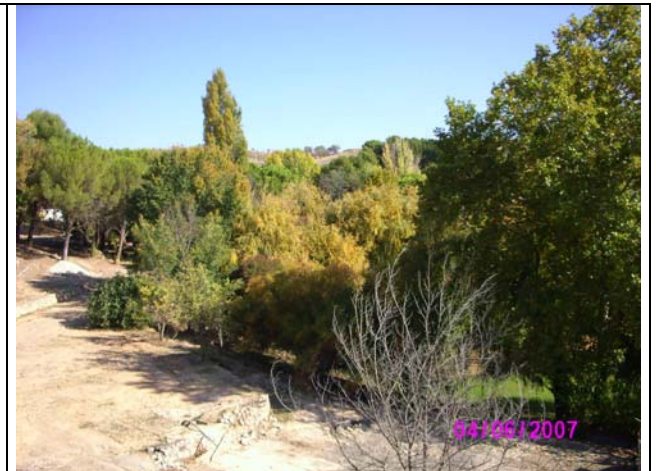
Aspecto del sector suroeste antes de las obras. Se aprecia la frondosidad del arbolado. Muchos de estos árboles se han talado.

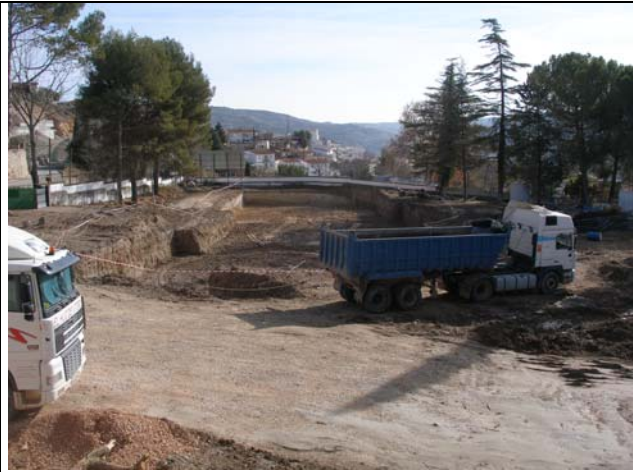
Imagen de 6 de diciembre de 2007, en el sector este, junto a la carretera M-229 a Valdilecha. Se observa lo despejada que ha quedado la finca.

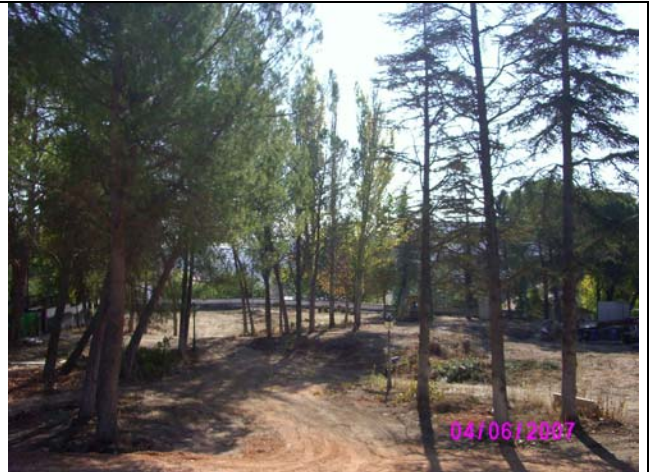
Imagen desde el mismo sitio antes de la tala, entre los árboles de la imagen destacan en primer término a la derecha de la imagen 3 pies de cedro, a la izquierda de la imagen un grupo de pinos piñoneros y al fondo un rodal de chopos. Todos ellos con cerca de 20 metros de talla.

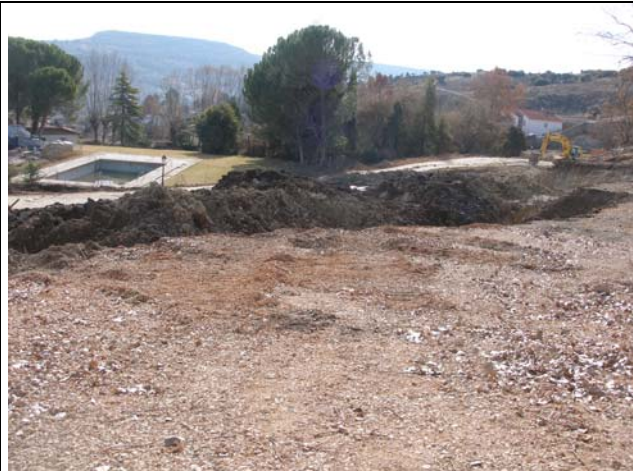
Imagen de 6 de diciembre de 2007. La piscina sirve de referencia para ver como están dejando la finca.

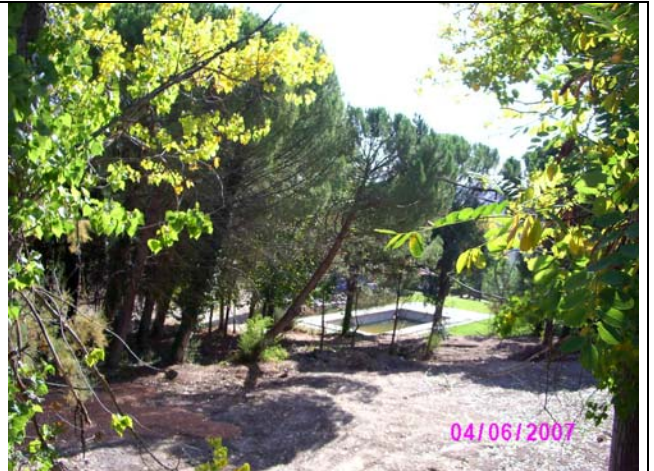
Imagen previa con la piscina como referencia, en la que se aprecia la densidad del arbolado.
