LA CONSTRUCTORA SEOP CON EL CONSENTIMIENTO DEL AYUNTAMIENTO DE ORUSCO ESTA DESTRUYENDO EL NACIMIENTO DEL ARROYO JUNCAL EN ORUSCO DE TAJUÑA.

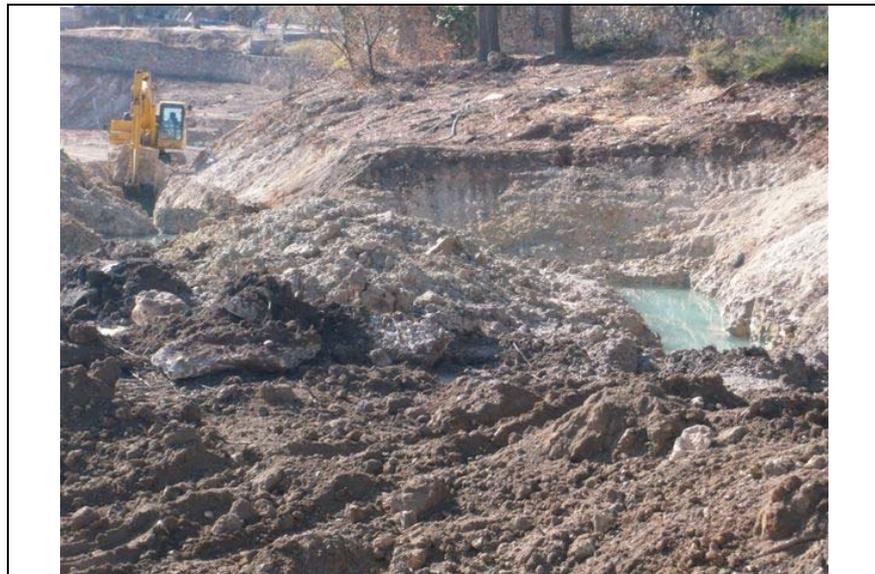
Imágenes de las obras y su impacto sobre el acuífero. Se observa perfectamente las balsas de agua represada entre los montones de tierra removida.

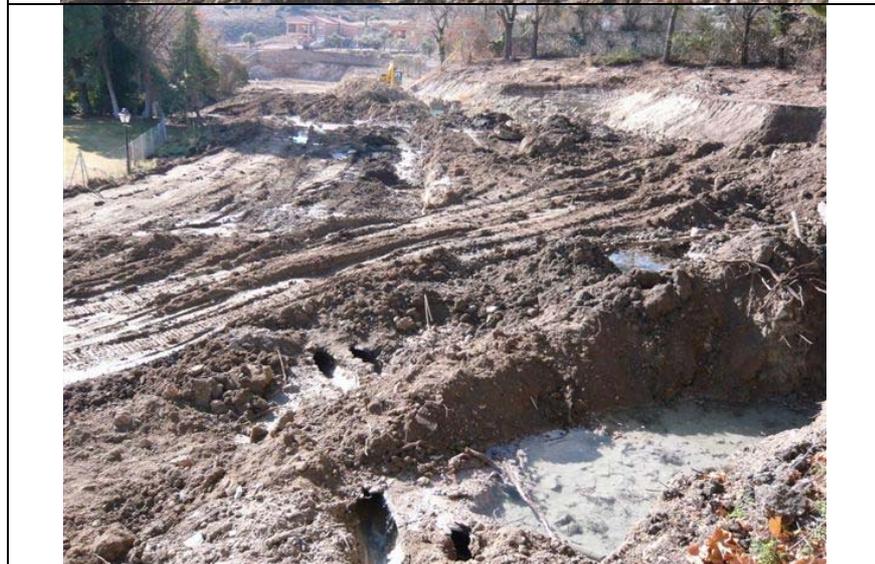
Se observa que la tierra que se está retirando tenía un suelo bien desarrollado, rico y fértil, de hecho en el pasado aquí había unos huertos muy productivos.

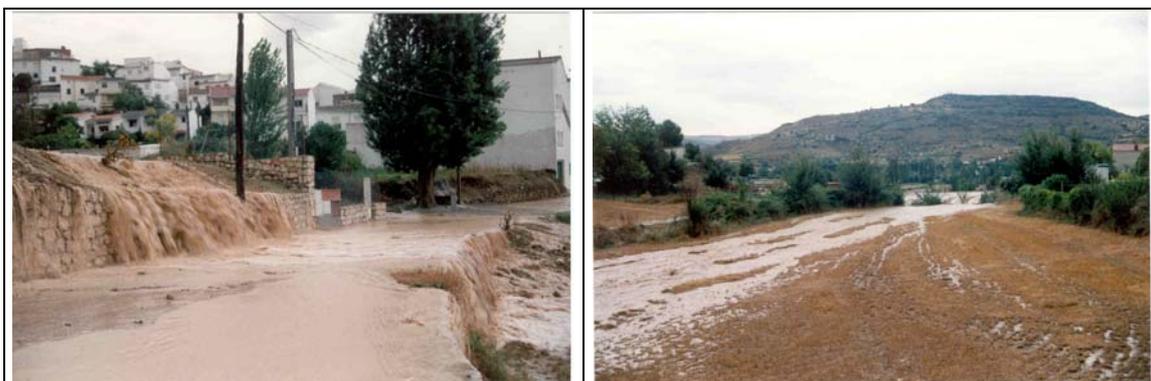
FOTOS DE 8 DE AGOSTO DE 1997 – Tomada en puntos inferiores del valle del arroyo Juncal y en los que se observa la inundabilidad de estos terrenos de fondo.
